SY Witch

Ergänzender Bericht
zur Verstärkung der Mastabstützung
sowie diverse Präzisierungen
per 19.8.2014

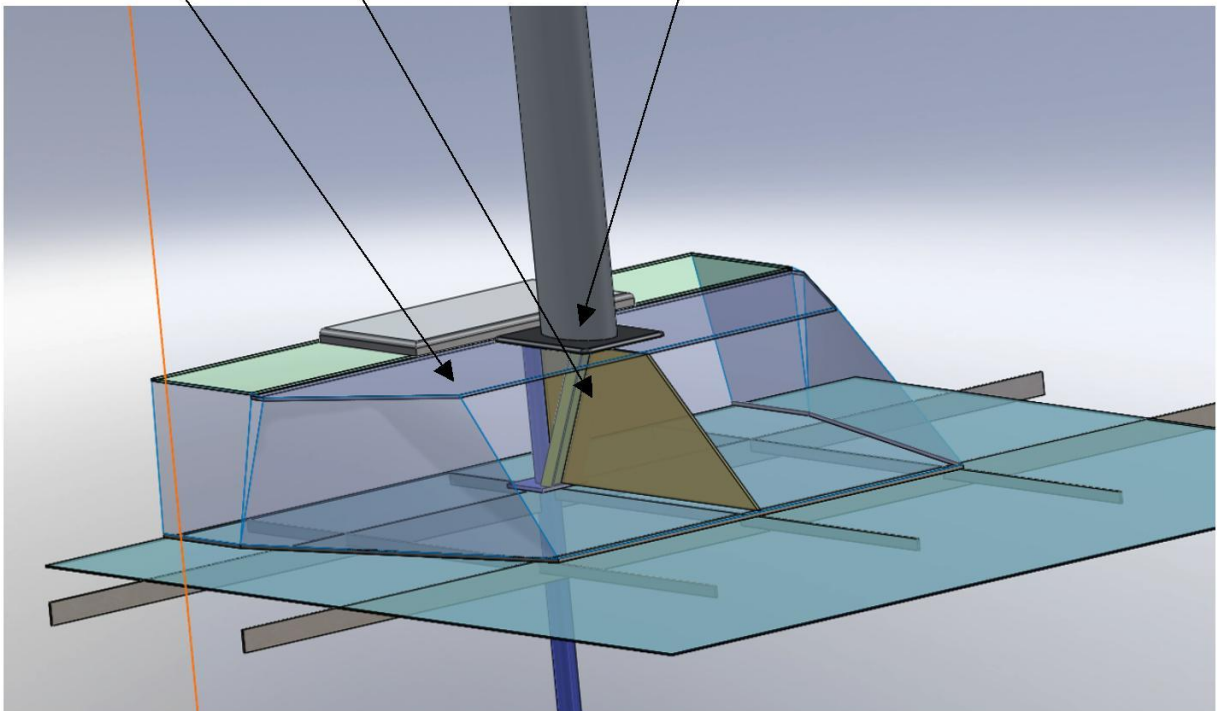
Der neue Mast hat ein grösseres Profil und steht in einem, für diese Art Rigg üblichen, Mastfuss . Die Auflagefläche des neuen Mastfusses hat eine andere Form und ist grösser und länger und konnte so nicht mehr mittig über der Maststütze montiert werden.

Der Kräfteverlauf wurde dadurch auf die, unter Deck auf den Kiel durchlaufenden Maststütze asymmetrisch und ungünstig.

Dies zeigte sich in einer Verformung des oberen Aufbaus und musste unbedingt korrigiert werden.

Eine Verstärkung zur korrekten Kräfteinleitung in die bestehende Struktur war nötig. Das Rigg wurde deshalb nochmals entfernt, der obere Aufbau aufgeschnitten und eine verstärkende Mittelplatte (8mm) mit beidseitigen T-Verstärkung (40*40*5mm) gemäss untenstehender Skizze eingebaut. Die obere Platte wurde flächig mit einer stärkeren, dickeren Platte (8mm) ausgetauscht.

Die Kompressionskräfte des Mastes werden so von der Mittelplatte aufgenommen und mittels den beidseitigen T-Verstärkungen auf die bestehende Maststütze geführt.
